旭式ボルトレススペーサの開発

当社としては、ボルト締付方式に代るものとして、コイルバネの反発力を利用した旭式ボルトレススペーサを開発し各種性能試験を進めてきた結果、充分、実用に供し得ることを確認できたので、その構造、試験結果などをわが国の4導体の設計の基本となった TACSR 410mm² 4導体を例として、以下に報告する。

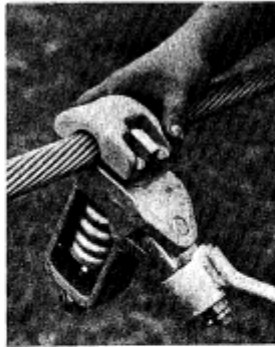
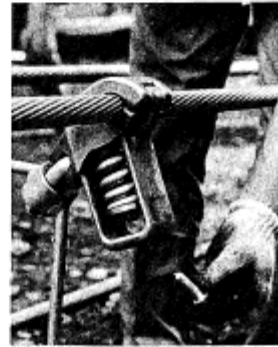
第22図 取り付け手順

TACSR410mm²4 導体用旭式ボルトレススペーサ把持部の取り付け作業の手順を第22図に示す。取りはずす場合には、この逆を行なう。

- (1) 把持部蓋をかぶせる。
- (2) T形ボルトをT形スパナで90°回転する。
- (3) T形ボルトが90°回転していることを確認する。
- (4) 押しボルトを抜き取る。
